**FRANCESC ISBERT VAQUER****Restaurador d'obres d'art**

FITXA RESTAURACIÓ

num. inventari	235	classificació genèrica	Vidre	secció	Art
matèria	Vidre	objecte	Copa n° inv. (26706)	sèrie	
mides	D. base 10,2 cm. Al. 22,7 cm. D. vora 8.9 cm.	tècnica	Vidre bufat en un motlle	cronologia	s. XIX
tipologia		títol			
autor, taller		signat, marques			
tema		estil, cultura

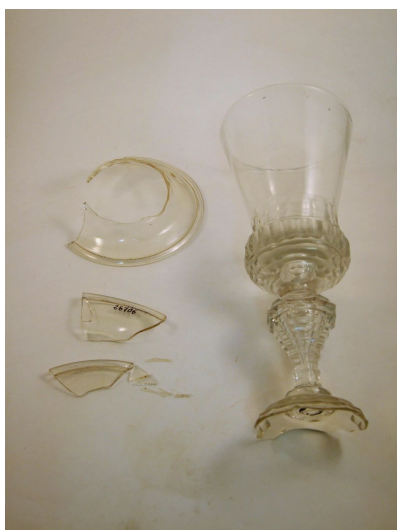
imatge abans

Copa amb dipòsit acampanat, tija balustrada i peu cupuliforme amb marca de puntill polida. Presentava el peu trencat degut a un cop que va rebre la peça, Fruit d'aquest es va fragmentar la base an 5 troços i algunes petites esquerdes. En els talls de fractura hi havia restes d'adhesiu el que vol dir que ja havia estat enganxada amb anterioritat.

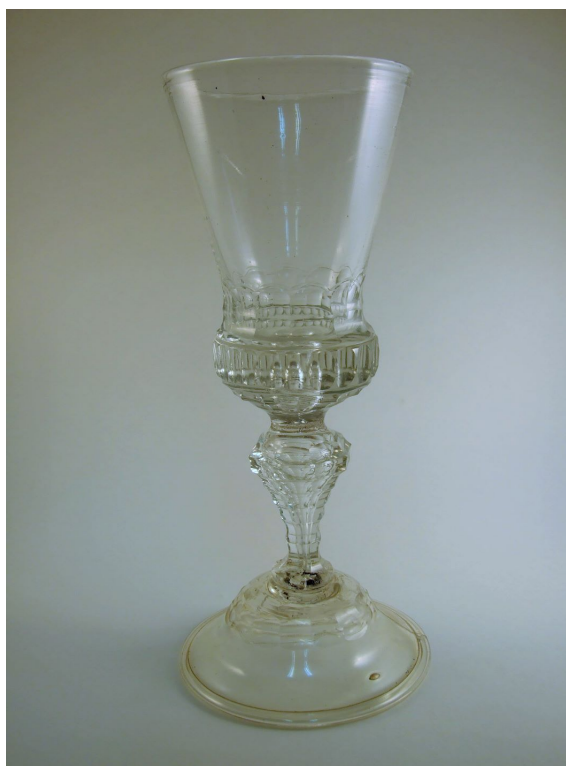
imatge després

3-Després de enganxar els troços, vam veure que faltava un fragment, segurament perdut quan es va trencar la copa per primera vegada. Degut a que la peça es completament transparent, en el cas de refer-ne el buit amb una resina pot esser que aquest quedi opàc. Per aquest motiu s'ha deixat sense reintegrar.
Per mesures de seguretat de la peça, s'aconsella guardar-la embalada i en horitzontal.

2- S'han enganxat els fragments i petites esquerdes a la resta de la copa amb un adhesiu a base de cianoacrilato que no deixa restes.

1- Neteja de les restes d'adhesiu amb l'ajut de bisturí i disolvents.
