### FITXA RESTAURACIÓ

num. inventari	<input type="text" value="231"/>	classificació genèrica	<input type="text" value="Escultura"/>	secció	<input type="text" value="Art"/>
matèria	<input type="text" value="Argila"/>	objecte	<input type="text" value="Nº inv. (VC 1669)"/>	sèrie	<input type="text" value="Figureta de betlem"/>
mides	<input type="text" value="12,1 x 4 x 3,9 cm."/>	tècnica	<input type="text" value="Fang cuit modelat a mà i policromat"/>	cronologia	<input type="text" value="s. XIX"/>
tipologia	<input type="text"/>	títol	<input type="text" value="Pastor músic"/>		
autor, taller	<input type="text" value="Dels Santets (Mallorca)"/>		signat, marques	<input type="text"/>	
tema	<input type="text" value="Religiós"/>		estil, cultura	<input type="text"/>

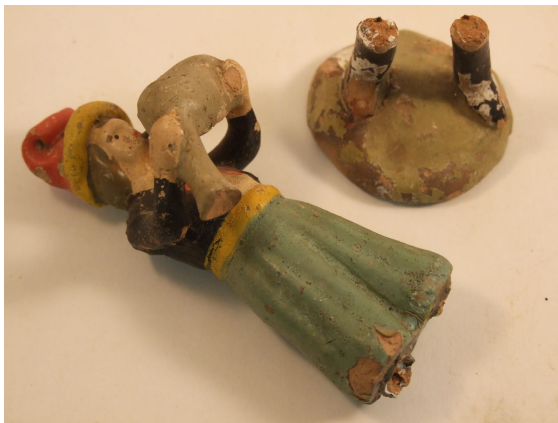
imatge abans

Figureta feta a mà que representa un pastor xeremier. Ens arriba fragmentada en dues parts, el cos i la base amb les cames. Presenta algunes petites faltes de suport i brutícia generalitzada.
