**FRANCESC ISBERT VAQUER****Restaurador d'obres d'art**

FITXA RESTAURACIÓ

num. inventari	235	classificació genèrica	Vidre	secció	Art
matèria	Vidre	objecte	Copa n° inv. (26706)	sèrie	
mides	D. base 10,2 cm. Al. 22,7 cm. D. vora 8.9 cm.	tècnica	Vidre bufat en un motlle	cronologia	s. XIX
tipologia		títol			
autor, taller		signat, marques			
tema		estil, cultura

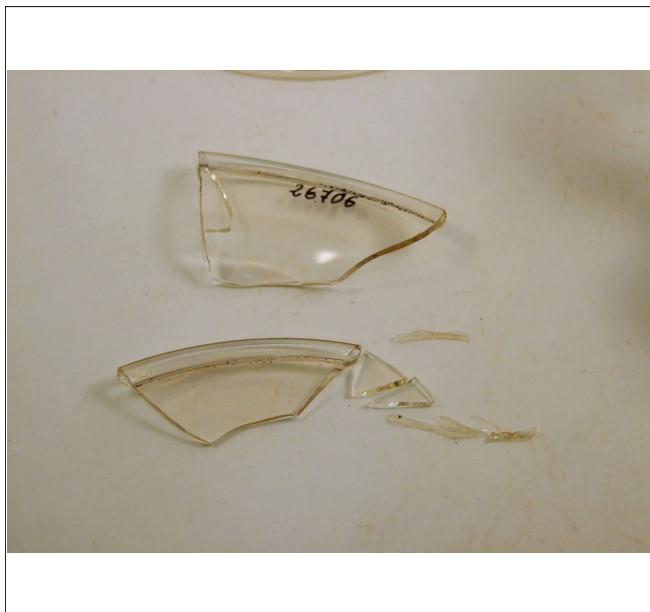
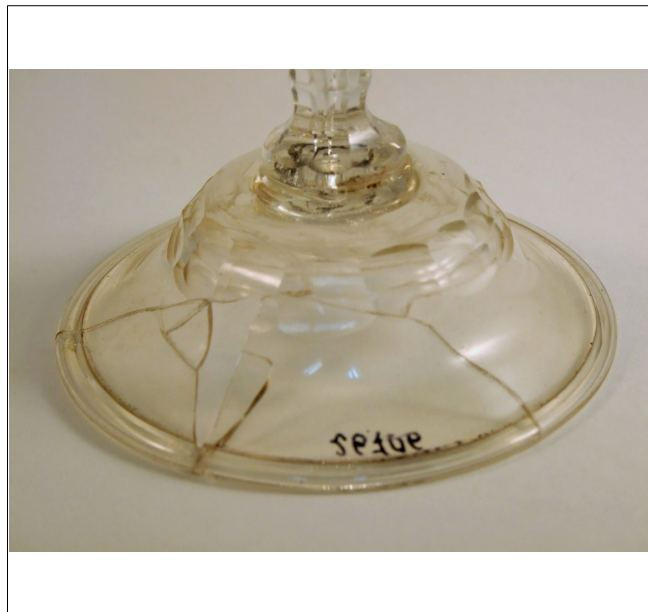
fotos complementaries

Copa amb dipòsit acampanat, tija balustrada i peu cupuliforme amb marca de puntill polida. Presentava el peu trencat degut a un cop que va rebre la peça, Fruit d'aquest es va fragmentar la base an 5 troços i algunes petites esquerdes. En els talls de fractura hi havia restes d'adhesiu el que vol dir que ja havia estat enganxada amb anterioritat.

2- S'han enganxat els fragments i petites esquerdes a la resta de la copa amb un adhesiu a base de cianoacrilato que no deixa restes.

1- Neteja de les restes d'adhesiu amb l'ajut de bisturí i disolvents.
